EKSPERTYZA TECHNICZNA W ZAKRESIE OCHRONY PRZECIWPOŻAROWEJ

Wieża Prudnicka
48-210 Biała
działka nr 1089/2

„Przebudowa wieży prudnickiej w Białej”

Opole, październik 2019 r.

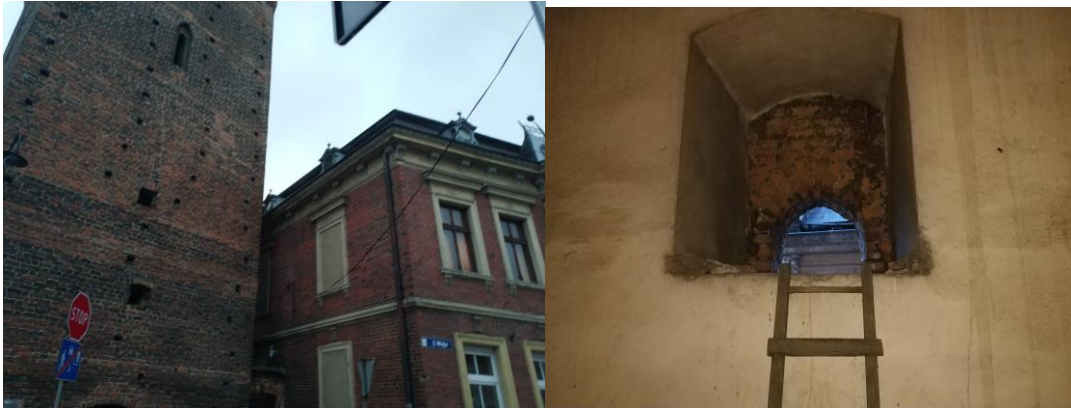
- od strony północnej i wschodniej budynek graniczy z działkami drogowymi odpowiedni o numerach 1090 i 1108 bez wymagania zgodnie z RMI [3].
- od strony południowej w granicy z działką niezabudowaną 1088 opisaną jako (Bp). Ściana zewnętrzna przedmiotowego budynku spełnia wymagania REI 120 zgodnie z RMI [3]. § 272 ust. 3, jednakże w ścianie tej znajdują się niewielkie otwory, które zgodnie z wytycznymi konserwatora zabytków nie można zamurować ani zabezpieczyć przeszklaniem o wymaganej odporności ogniowej.

- od strony zachodniej budynek oddalony jest od granicy z działką budowlaną 1089/1 (B) o 0,6 m na której znajduje się budynek mieszkalny w tej samej odległości. Ściany zewnętrzne przedmiotowego budynku spełniają wymagania REI 120 zgodnie z RMI [3]. § 271 ust. 10, jednakże w ścianach tych znajdują się niewielki otwór (0,3 m x 1,6m) którego zgodnie z wytycznymi konserwatora zabytków nie można zamurować ani zabezpieczyć przeszkleniem o wymaganej odporności ogniowej

Budynek nie jest położony zgodnie z warunkami określonymi w RMI [3]

Wymagania w tym zakresie nie są spełnione (odstępstwo) RMI [3] § 232 ust. 4 i 5, § 271 ust. 10,

Wymagania w tym zakresie nie są spełnione (odstępstwo) RMI [3] § 232 ust. 4 i 5, § 272 ust. 3.
